# Handreiking Asbest voor Bakkerijen en Zoetwarenbedrijven

Hoofdstuk 1	Feiten en fabels over asbest	7
Hoofdstuk 2	Introductie tot het 'beslisschema asbest'	11
	Beslisschema asbest	16
Hoofdstuk 3	Toelichting beslisschema asbest	18
	Fase 1: Voortraject: het in kaart brengen van asbest	20
	Fase 2: Risicobeoordeling en maatregelen	29
<b>Bijlagen</b>		
Bijlage 1	Een asbestbeheersplan: wat moet dat omvatten?	38
Bijlage 2	Foto's van asbesthoudende materialen in productieapparatuur, installaties en gebouwen	41
Bijlage 3	Interne en externe communicatie	49
Bijlage 4	Korte uitleg van veelgebruikte termen	52

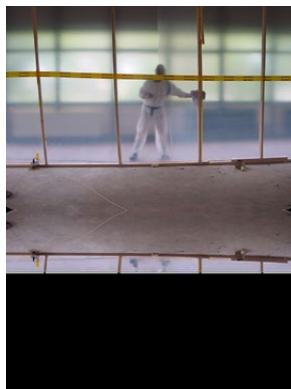
Asbestsanering in eindfase

- **Vorbereiding** van de sanering: (een deel van) het object wordt ingepakt ('containment') zodat het asbesthoudend materiaal veilig kan worden gedemonteerd en verpakt, zonder dat asbestvezels zich buiten het containment verspreiden.
- De eigenlijke sanering: **verwijdering** van het asbest of het gehele object.
- Het **schoonmaken** van het containment na de werkzaamheden.
- **Vrijgave**: eerst wordt gecontroleerd of het containment kan worden weggehaald (controle op vrijgave): er moet garantie zijn dat in dat geval niet alsnog asbestvezels vrijkomen. Pas daarna wordt het containment verwijderd en is de situatie weer gebruiksklaar.
- **Afvoer** van het **materiaal**: het afval moet op de voorgeschreven manier worden aangeboden aan een erkende asbestinzamelaar, zodat deze het asbestafval gecontroleerd kan verwerken.
